Lampe tempête Rafale de chez Lumière Noël

Dates de fabrication : 1910 à 1923,

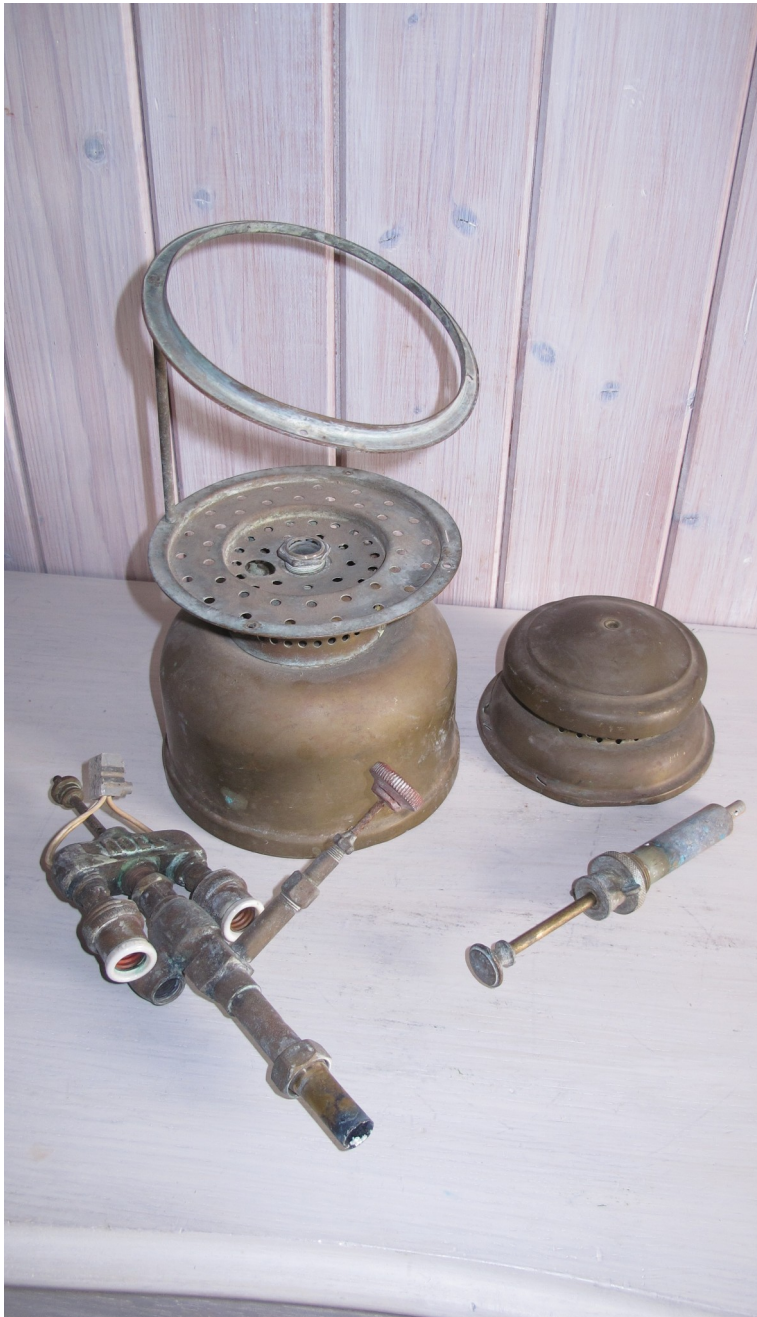
La voici à son arrivée ... enfin ce qu'il en reste ! Elle a été électrifée : les porte-manchons sont remplacés par des douilles électriques. Elle est percée de partout pour passer les fils. Il manque trois jambages sur la cage, mais par chance, le générateur semble complet.

Première opération : le nettoyage en profondeur pour voir l'aspect sous la crasse.

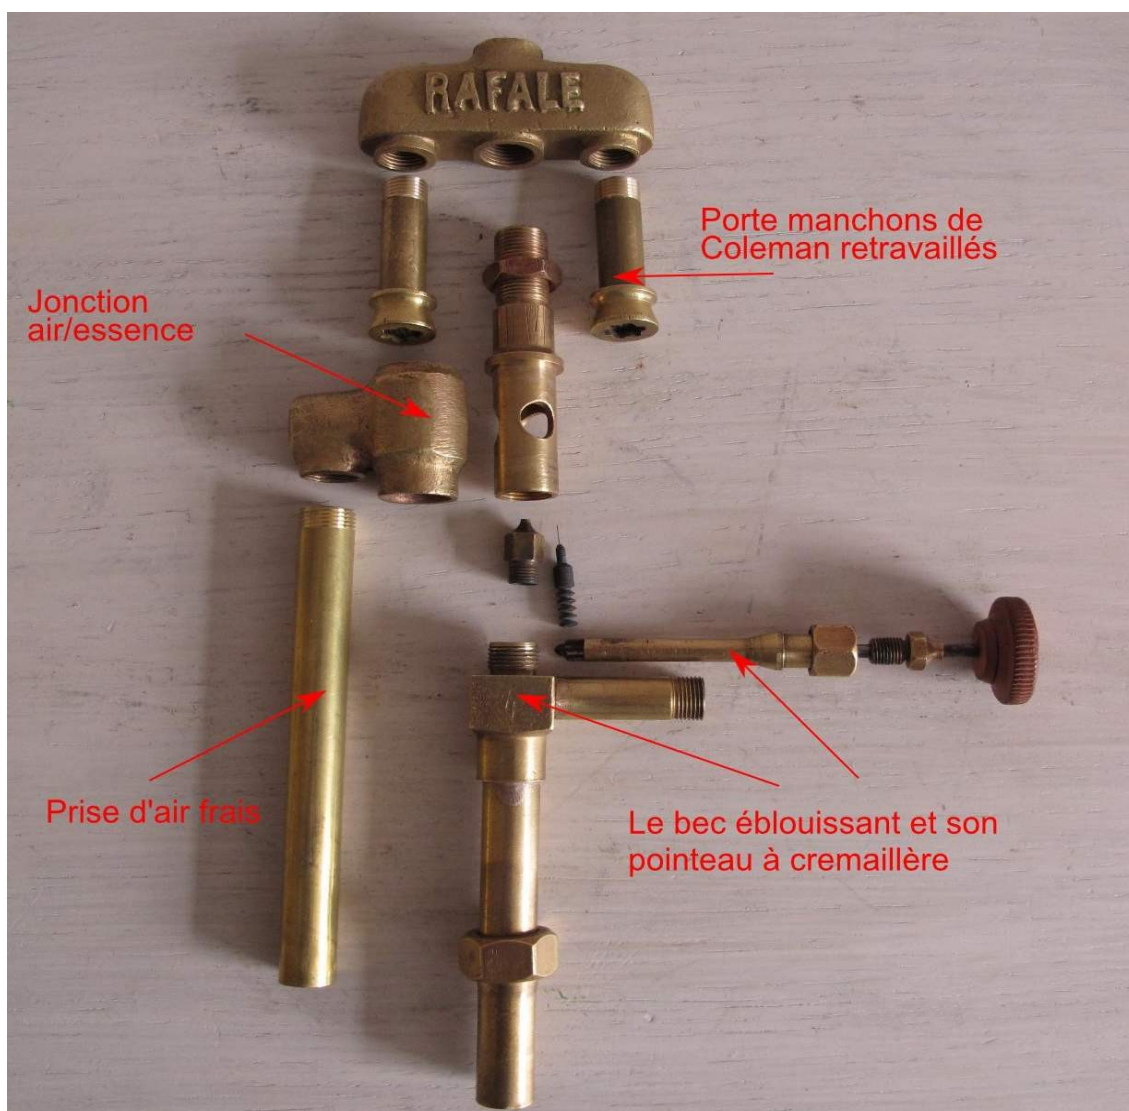
On commence par le générateur. Coup de chance, rien n'a été endommagé à l'intérieur et même l'aiguille est présente. Voici le remontage en 3 étapes.

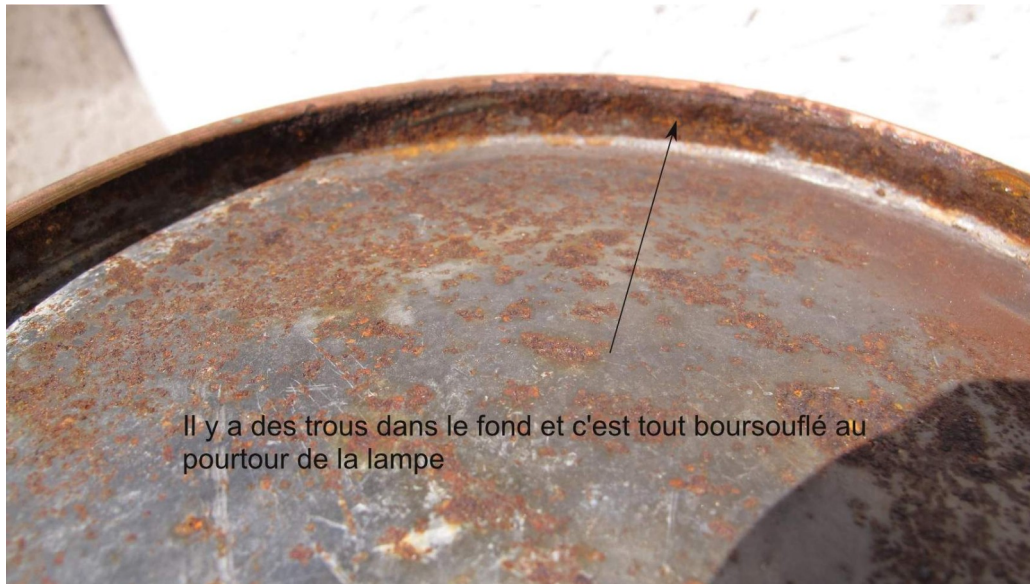
Il y a des trous dans le fond et c'est tout boursoufflé au pourtour de la lampe

Autre gros problème à régler avant de pouvoir envisager un essai : la rouille du fond de cuve est importante. Il y a des trous qui indiquent que l'intérieur est très oxydé et, plus ennuyeux : la rouille fait des boursoufflures au pourtour de la jonction avec le laiton. Il y a des fuites partout !
