Lampe tempête Rafale de chez Lumière Noël

Dates de fabrication : 1910 à 1923,

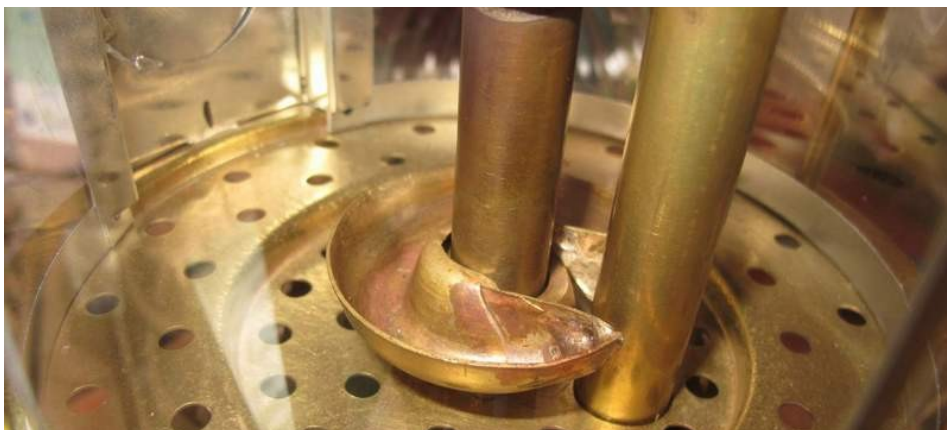
C'est une lampe à essence, mais pour réchauffer la masse importante du générateur, il faut, soit préchauffer avec une taupette, soit monter une coupelle à alcool qui est plus pratique. Une vieille coupelle circulaire de Sea Anchor fera l'affaire, mais pour la passer autour du tube, il faudra la retravailler.
